Service Bulletin

Product Line: ATV

Bulletin No: 2002-2-02

Subject: Drive V-Belt Cooling Tube

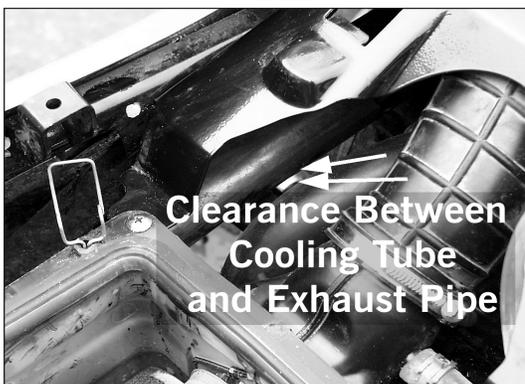
Condition: It has been determined that the drive V-belt cooling tube on affected models may have been incorrectly positioned during assembly. This condition may cause the cooling tube to come into contact with the exhaust pipe resulting in damage to the tube. A damaged tube may allow water and debris to enter the V-belt/clutch area.

■ **NOTE:** The cooling tube should be positioned so there is a clearance of approximately 1/2 in. between the tube and the exhaust pipe. See Fig. 1 for the identification and proper positioning of the affected cooling tube.

Solution: Inspect the vehicle identification number of the affected model to determine if the ATV is within the affected range listed above. If the ATV is within the affected range, remove the seat and the air cleaner snorkel; then inspect the cooling tube for damage and also inspect the clearance between the cooling tube and the exhaust pipe. If the cooling tube shows any sign of damage or the recommended clearance of 1/2 in. is not evident, replace the tube with new Cooling Tube (p/n 0413-054).

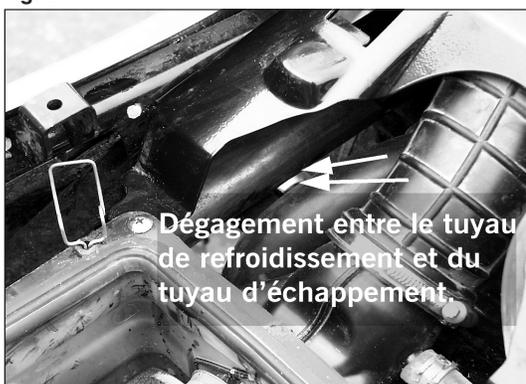
Fig. 1

Condition: Il a été déterminé que le tuyau de refroidissement de la courroie d'engrenage des modèles concernés a été positionné incorrectement durant l'assemblage. Cette condition peut causer un contact entre le tuyau de refroidissement et le tuyau d'échappement et endommager le tuyau. Un tuyau endommagé peut permettre une infiltration d'eau et de débris de pénétrer dans la région de la courroie d'engrenage et d'embrayage.

■ **REMARQUE:** Le tuyau de refroidissement de la courroie d'engrenage devrait être positionné de façon à ce qu'il y ait un dégagement approximatif de 1,27 cm (1/2 po) entre le tuyau et le tuyau d'échappement. Voir la fig. 1 pour l'identification et la position appropriée du tuyau de refroidissement ci-concerné.

Solution: Inspectez le numéro d'identification de véhicule des modèles concernés afin de déterminer si le VTT se trouve parmi la gamme de NIV mentionnée ci-dessus. Si le NIV du VTT se trouve parmi la gamme de NIV concernée, retirez le siège et le tube du nettoyeur d'air; ensuite inspectez le tuyau de refroidissement pour vous assurer qu'il n'y ait aucun dommage et inspectez aussi le dégagement entre le tuyau de refroidissement et le tuyau d'échappement. Si le tuyau de refroidissement montre un dommage quelconque ou bien que le dégagement recommandé de 1,27 cm (1/2 po) ne soit pas évident, remplacez le tuyau avec le nouveau tuyau de refroidissement de la courroie d'engrenage (n/p 0413-054).
