# Service Bulletin

**Product Line:** ATV

**Bulletin No:** 2002-2-06

**Subject:** Upper A-Arm Frame Brackets

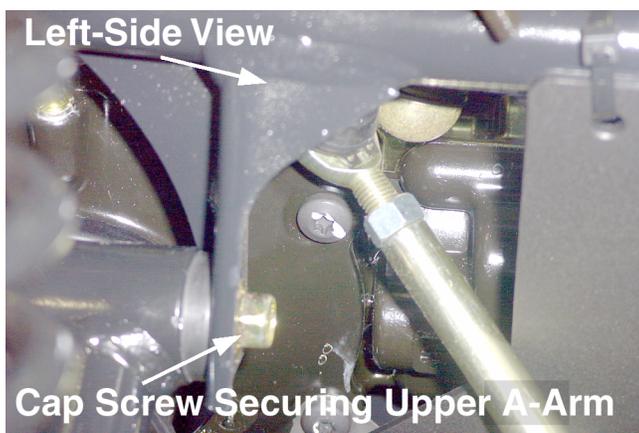
**Condition:** It has been determined that the upper A-arm frame brackets on affected models may have inadequate or missing welds. This condition could result in steering difficulty and/or loss of control.

■ **NOTE:** The brackets in question are located on the main frame directly behind the front shock absorbers. The lower section of each bracket can be identified by locating the cap screw securing the upper A-arm to the bracket and front suspension bracket (see Fig. 1 and Fig. 2 for identification of cap screw).

**Solution:** Inspect all affected ATV's within the VIN range indicated above to determine if the existing upper A-arm brackets have been installed (welded) to the frame correctly. To determine if the brackets have been welded (installed) correctly, use the templates included with these instructions. Do not simply rely on inspecting the brackets for inadequate or missing welds.

Cut out the templates on the dotted lines; then place the appropriate template (right-side or left-side) over the outside surface of corresponding A-arm bracket. **If a template aligns with the surface of the existing bracket, the existing bracket has been installed correctly (see Fig. 1 and Fig. 2 for location of A-arm frame brackets).** If the template does not align with the surface of the existing bracket, the existing bracket has been installed incorrectly.

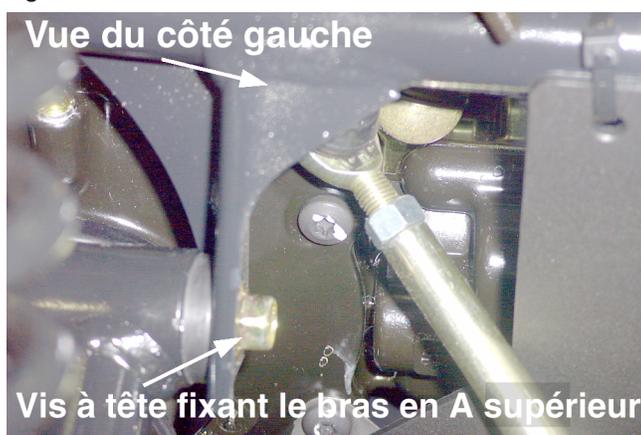
**Condition:** Il a été déterminé que les tasseaux de châssis du bras en A supérieur des modèles concernés peuvent avoir des soudures inadéquates ou manquantes. Cette condition pourrait résulter en une direction difficile et/ou une perte de contrôle.

■ **REMARQUE:** Ces tasseaux en question sont situés sur le châssis principal directement derrière les amortisseurs avant. La section inférieure de chaque tasseau peut être identifiée en situant la vis à tête fixant le bras en A supérieur au tasseau et au tasseau de la suspension avant (voir la Fig. 1 et la Fig. 2 pour l'identification de la vis à tête).

**Solution:** Inspectez tous les VTT concernés dont les numéros se trouvent à l'intérieur de la gamme de NIV indiquée ci-dessus afin de déterminer si les tasseaux du bras en A supérieur ont été installés (soudés) correctement, utilisez les gabarits inclus avec ces instructions. Ne vous fier pas simplement en inspectant les tasseaux pour des soudures inadéquates ou manquantes.

Découpez les gabarits sur les lignes pointillées; ensuite placez le gabarit approprié (côté droit ou côté gauche) sur la surface externe du tasseau du bras en A correspondant. **Si le gabarit s'enligne avec la surface du tasseau actuel, le tasseau actuel a été installé correctement (voir la Fig. 1 et la Fig. 2 pour l'emplacement des tasseaux de châssis du bras en A).** Si le gabarit ne s'enligne pas avec la surface du tasseau actuel, le tasseau actuel n'a pas été installé correctement.
