Service Bulletin

Affected Model(s): 2002 ZR 500 LE

Bulletin No: 2001-1-21

Subject: Front Shock Axle Lower Mounting Location

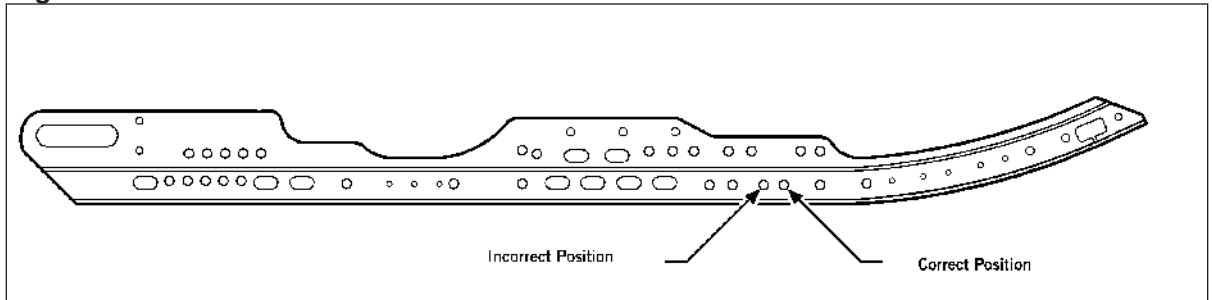
Arctic Cat takes pride in making sure our preassembly and assembly line are assembled with an absolute minimum of errors. Unfortunately, sometimes errors do occur. Recently, it has been determined that the incorrect lower mounting location for the front shock axle may have been used on some of the affected models.

Inspect all affected models at your dealership to determine if the correct mounting location has been used (see Fig. 1 for the correct mounting location). If the incorrect mounting location has been used, move the front shock lower axle to the correct slide rail mounting location. Notify all customers who have purchased an affected model through your dealership and make arrangements to have their snowmobiles inspected and serviced if applicable.

■ **NOTE:** It will be necessary to remove the outside-front idler wheels and loosen the limiter straps in order to remove the through-bolt securing the shock axle. To move the front shock lower axle forward and properly align the through-bolt with the new mounting location, it may be necessary to use a pry bar.
