# Service Bulletin

**Product Line:** ATV

**Bulletin No:** 2002-2-06

**Subject:** Upper A-Arm Frame Brackets

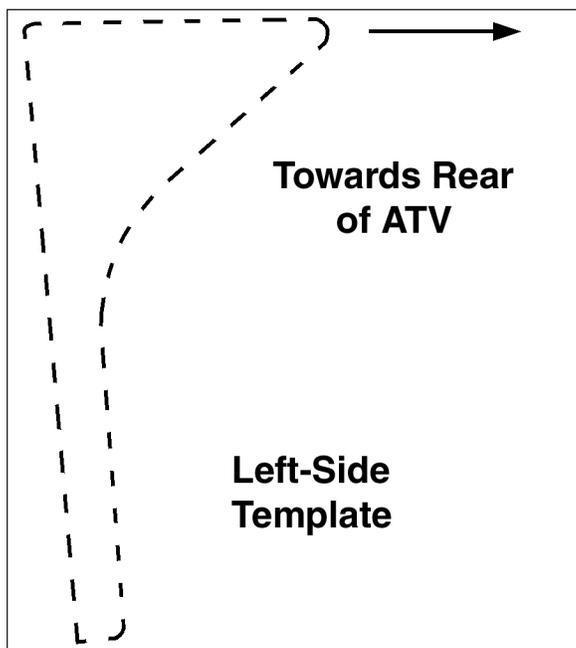
Fig. 3

Cut out the templates on the dotted lines; then place the appropriate template (right-side or left-side) over the outside surface of corresponding A-arm bracket. **If a template aligns with the surface of the existing bracket, the existing bracket has been installed correctly (see Fig. 1 and Fig. 2 for location of A-arm frame brackets).** If the template does not align with the surface of the existing bracket, the existing bracket has been installed incorrectly.

All ATV's that have an incorrectly installed A-arm frame bracket must not be operated, and the ATV must be replaced.

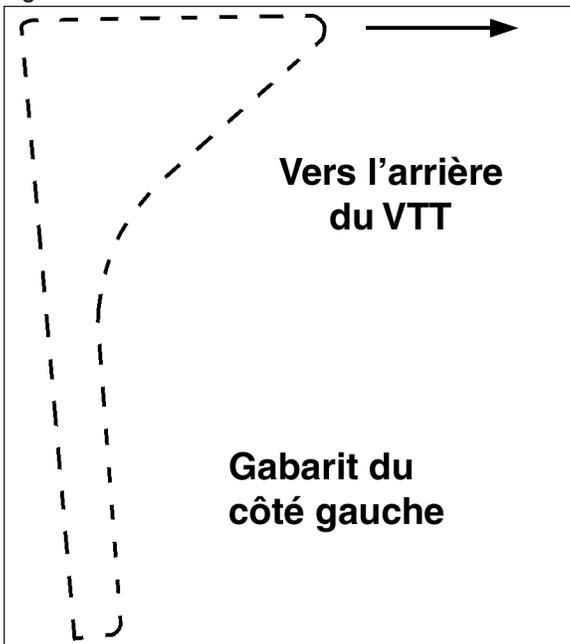
Fig. 3

Découpez les gabarits sur les lignes pointillées; ensuite placez le gabarit approprié (côté droit ou côté gauche) sur la surface externe du tasseau du bras en A correspondant. **Si le gabarit s'enligne avec la surface du tasseau actuel, le tasseau actuel a été installé correctement (voir la Fig. 1 et la Fig. 2 pour l'emplacement des tasseaux de châssis du bras en A).** Si le gabarit ne s'enligne pas avec la surface du tasseau actuel, le tasseau actuel n'a pas été installé correctement.

Tout VTT dont les tasseaux de châssis du bras en A ont été installés incorrectement ne doit pas être opéré, et le VTT doit être remplacé.
